### Fast alle Einbindungen defekt

### Standardmethode kam nicht in Frage

### Durchdachtes Prinzip

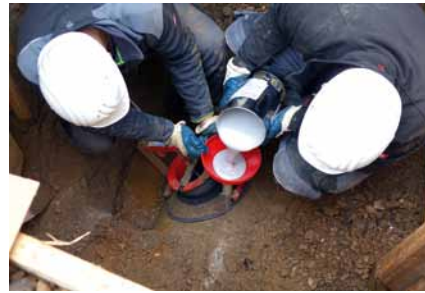
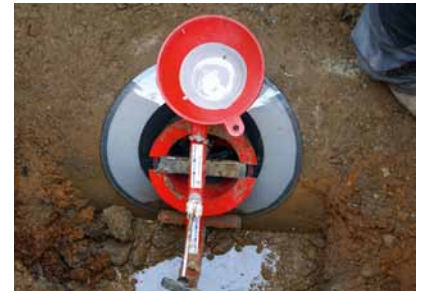
Fachhändler Bernd Stauber von der Henrich Baustoffzentrum GmbH & Co. KG, Filiale Siershahn, brachte eine Lösung ins Spiel, die sich im Markt innerhalb kurzer Zeit einen Namen gemacht hat: „Der Sanierungsstutzen von Funke ist eine praktische und wirtschaftliche Lösung für die Sanierung ausgebrochener Betonlaibungen.“ Die Verbandsgemeindewerke beschäftigten sich intensiv mit der seit etwa einem Jahr erhältlichen Produktneuheit, mit der sich Hausanschlussleitungen nachträglich in Hauptrohren aus Beton sowie Steinzeug ab einer Nennweite von DN 300 zuverlässig anschließen lassen. Das Bauteil besteht aus drei Komponenten, nämlich einer innenliegenden, faltbaren Innenverschalung, einer transparenten Außenverschalung sowie dem eigentlichen Stutzen. Um den Stutzen einzubauen, wird die zunächst noch zusammengeklappte Innenverschalung mit einer Gewindestange in die Öffnung des Sammlers eingebracht und so gedreht, dass sich das Bauteil beim anschließenden Hochziehen passgenau an die Innenwandung des Sammlers anlegt. Danach wird die Öffnung von außen mit der transparenten Außenverschalung abgedeckt und, ebenfalls unter Nutzung der Gewindestange, der Sanierungsstutzen eingesetzt. Zum Schluss wird über die Gewindestange ein Metallbügel auf dem Sanierungsstutzen angedreht und die gesamte Konstruktion mit einem Schraubenschlüssel festgezogen – die Innenverschalung legt sich kraftschlüssig an die Rohrwand an. Für zuverlässige Dichtheit sorgt ein spezielles, innerhalb von zwei Stunden aushärtendes Vergussharz, das über einen Schlauch und einen Trichter eingebracht wird. Die transparente Außenverschalung gestattet eine Sichtkontrolle und hilft eine gleichmäßige Verteilung des Harzes sicherzustellen.

Das Prinzip des Funke Sanierungsstutzens überzeugte die Verbandsgemeindewerke, und so folgte man Staubers Empfehlung. Auch Oberbauleiter Wolfgang Dedenbach haben die Vorteile der neuen, wirtschaftlichen Methode überzeugt. „Bei der herkömmlichen Sanierungsmethode wird zunächst der betreffende Bereich des Betonrohrs freigelegt, ein Rohrabschnitt inklusive Sohle herausgeschnitten und entnommen. Im Anschluss wird die Sohle wiederhergestellt, ein neues Passstück eingebaut und durch eine Manschette oder Dichtung mit dem Rohr verbunden. Danach wird das Rohr angebohrt und ein neuer Anschluss eingebaut – das alles nimmt relativ viel Zeit in Anspruch, erfordert eine große Baugrube und damit viel Aushub.“ Zudem gehe mit den Schneidarbeiten eine nicht unerhebliche Lärmbelästigung für die Anwohner einher. „Summa summa-rum ist die herkömmliche Herangehensweise deutlich teurer als die von Funke neuentwickelte Methode.“ Polier Michael Schmidt stimmt zu und betont die einfache Handhabung des Bauteils: „Wenn man das Prinzip zwei-, dreimal in der Praxis angewendet hat, gestaltet sich der Einbau wirklich sehr einfach.“ Hilfreich sei die gute Einweisung durch den Hersteller gewesen: „Der Funke-Fachberater hat uns beim Einbau der ersten Bauteile mit Rat und Tat zur Seite gestanden, das hat uns die ersten Schritte noch leichter gemacht.“ Lob für das ausgeklügelte Bauteil gibt es auch von Seiten des Planers: „Der Funke Sanierungsstutzen ist eine hervorragende und praxisorientierte, weil schnell montierte Lösung – unterm Strich wirklich eine ganz saubere Sache.“
